2019

INFORME DE CONFIANZA DEL CONSUMIDOR

El Distrito de Irrigación de Vista evalúa la calidad del agua potable por muchos de sus componentes como lo requieren las regulaciones estatales y federales. Este informe muestra los resultados de nuestro seguimiento para el período del 1 de enero de 2018 al 31 de diciembre de 2018.

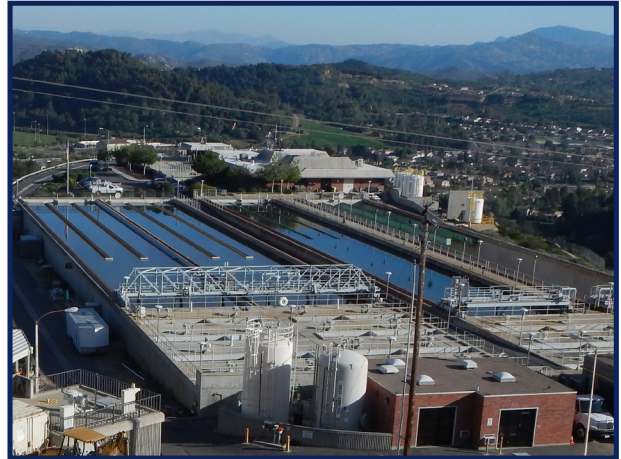
La Planta de Tratamiento de Agua de Escondido-Vista (por sus siglas en inglés, EVWTP), propiedad conjunta de la Ciudad de Escondido y el Distrito de Irrigación de Vista (Distrito), fue construida en 1976 y tiene capacidad para producir 75 millones de galones de agua potable por día. El tratamiento del agua en la EVWTP incluye la eliminación mecánica y química de las impurezas, seguida de la desactivación de patógenos (por ejemplo, virus, bacterias, etc.) mediante la desinfección. El resultado es agua clara y saludable, que cumple con todos los requisitos estatales y federales.

La EVWTP de 43 años recibió recientemente una importante actualización con la finalización del Proyecto de actualización de sistemas eléctricos y generación de cloro en el sitio. Este proyecto tardó tres años en completarse, y si bien incluyó muchas mejoras en el sistema eléctrico y la desinfección, su objetivo clave fue reemplazar el sistema de desinfección y almacenamiento de cloro gaseoso de la EVWTP con un sistema de generación de cloro en el lugar. Los elementos del proyecto incluyeron la demolición de sistemas de almacenamiento y alimentación de cloro gaseoso, la instalación de nuevos sistemas de generación de hipoclorito de sodio y dióxido de cloro, actualizaciones del sistema eléctrico y generadores de energía de emergencia de gran tamaño capaces de gestionar las demandas de la EVWTP rediseñada. Los dos generadores de energía de emergencia recién instalados pueden operar completamente la EVWTP durante un corte de energía, lo que aumenta la confiabilidad del suministro de agua.

La generación de cloro en el sitio mejora en gran medida la seguridad y la confiabilidad del proceso general de tratamiento de agua. Estas inversiones respaldan la misión del Distrito de proporcionar agua de alta calidad, segura y confiable a sus clientes.
